ООО «ПДК»
АКТ НАЛИЧИЯ У ТОВАРА ПРИЗНАКОВ ПОДДЕЛКИ № 830/2016
«16» июля 2016 г.

Клиент: ООО «Эмекс.Ру»

Объект: склад г. Дзержинский, Московская область

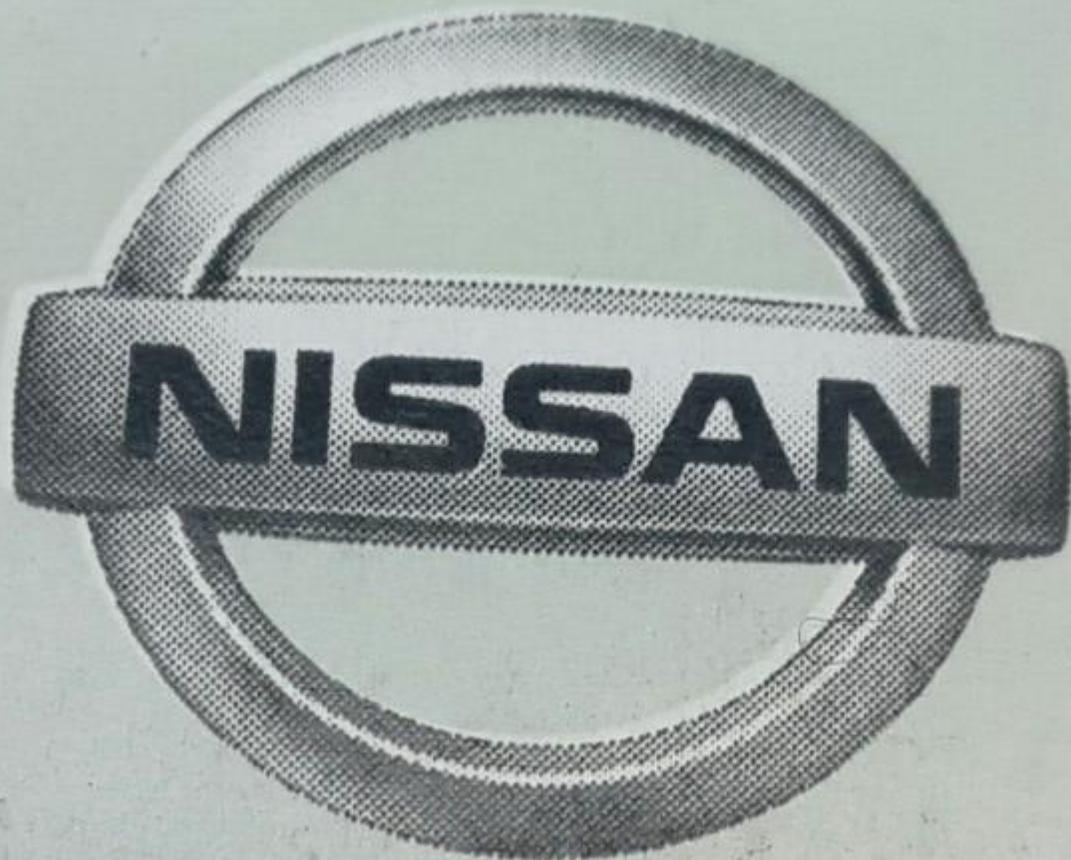
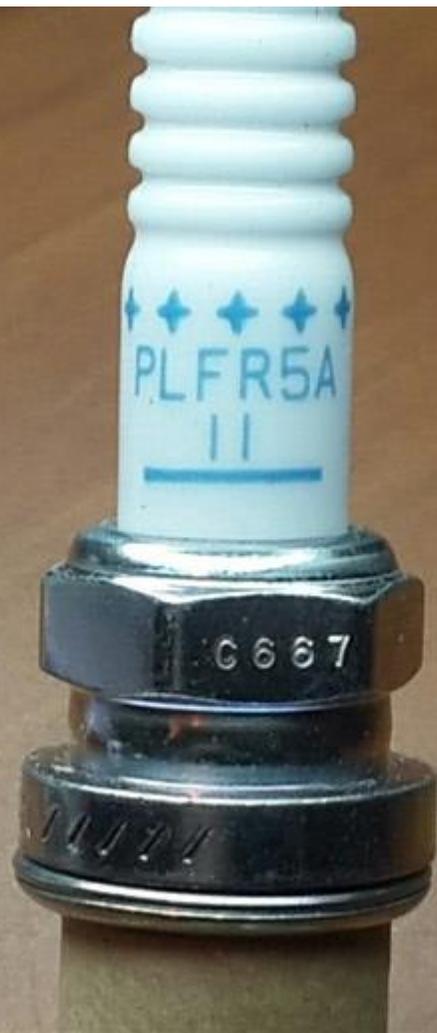
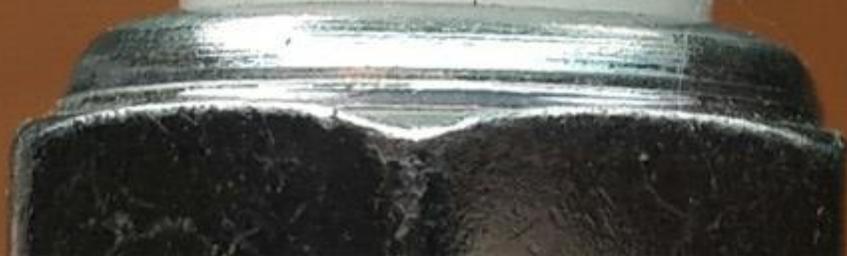
224015M015

Имеет визуальное отличие полиграфия упаковки, более низкого качества, видна пикселизация

Присутствуют дефекты теплового конуса изолятора

Имеет отличие центральный электрод, цветовой оттенок металла сердечника не соответствует оригиналу.

Отсутствует напайка на боковом электроде.

Центральные электроды искривлены, межэлектродный зазор отличается.

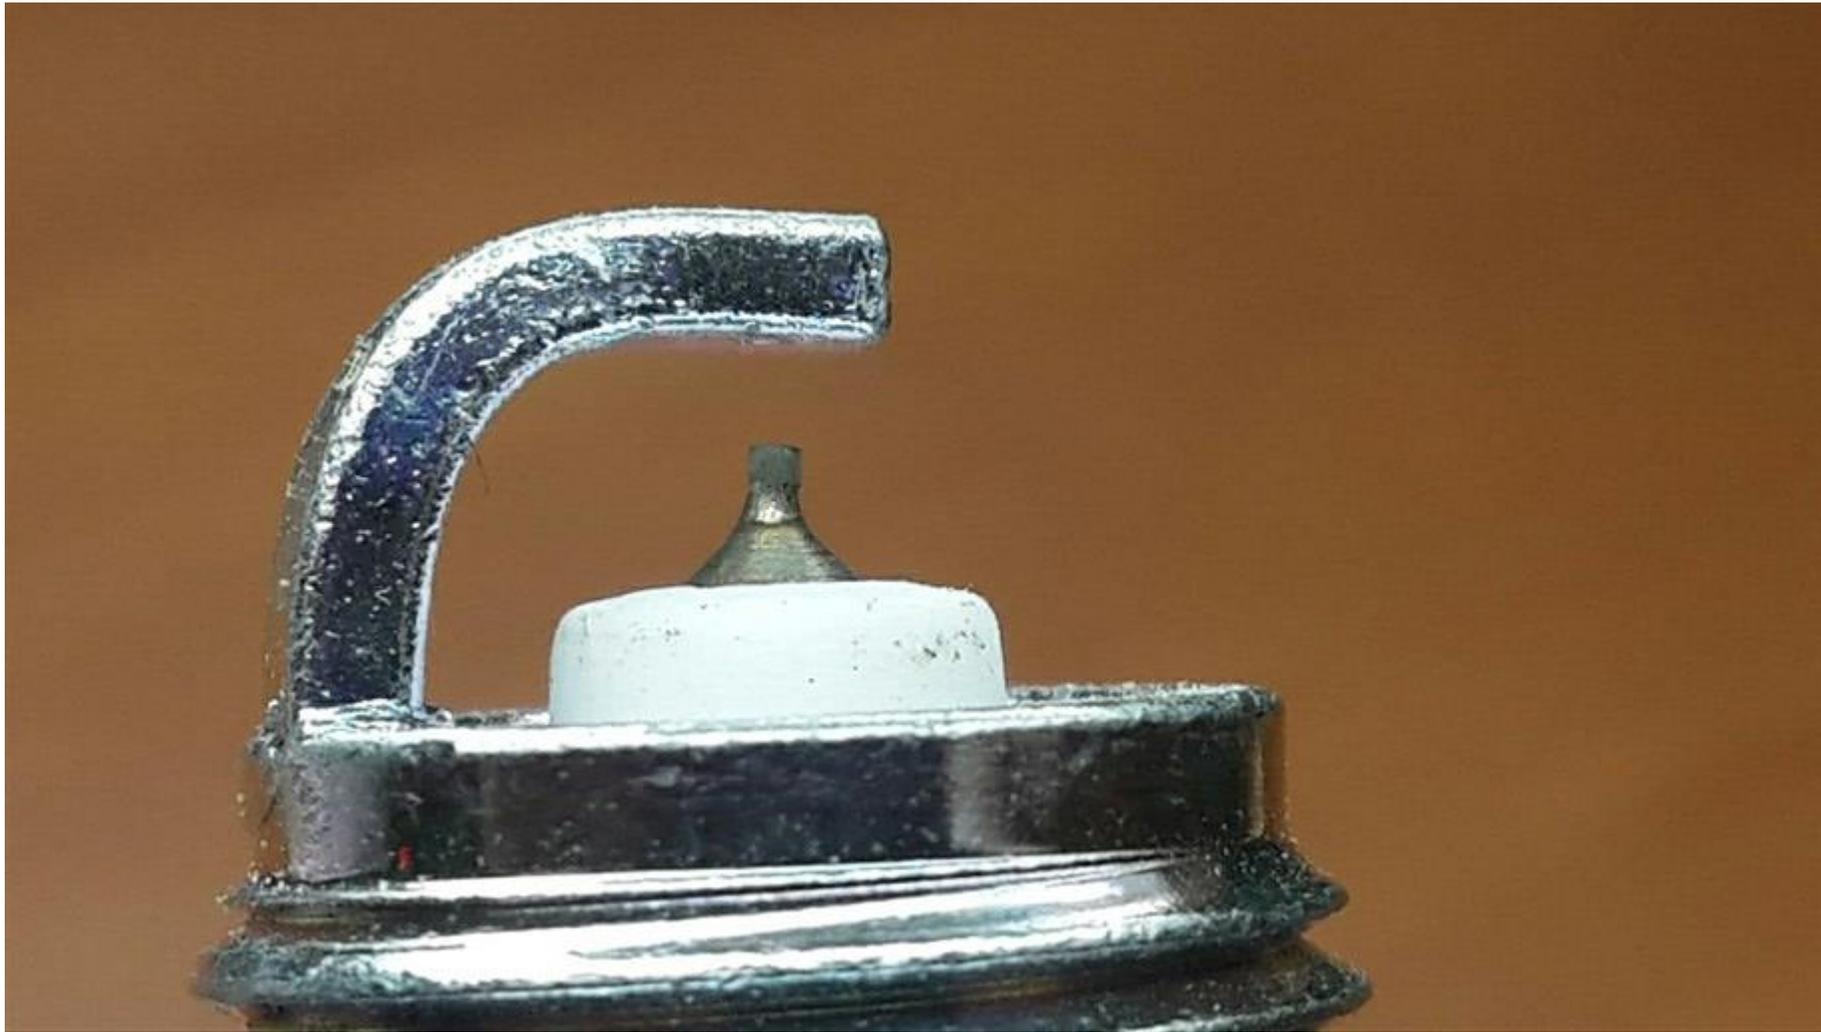
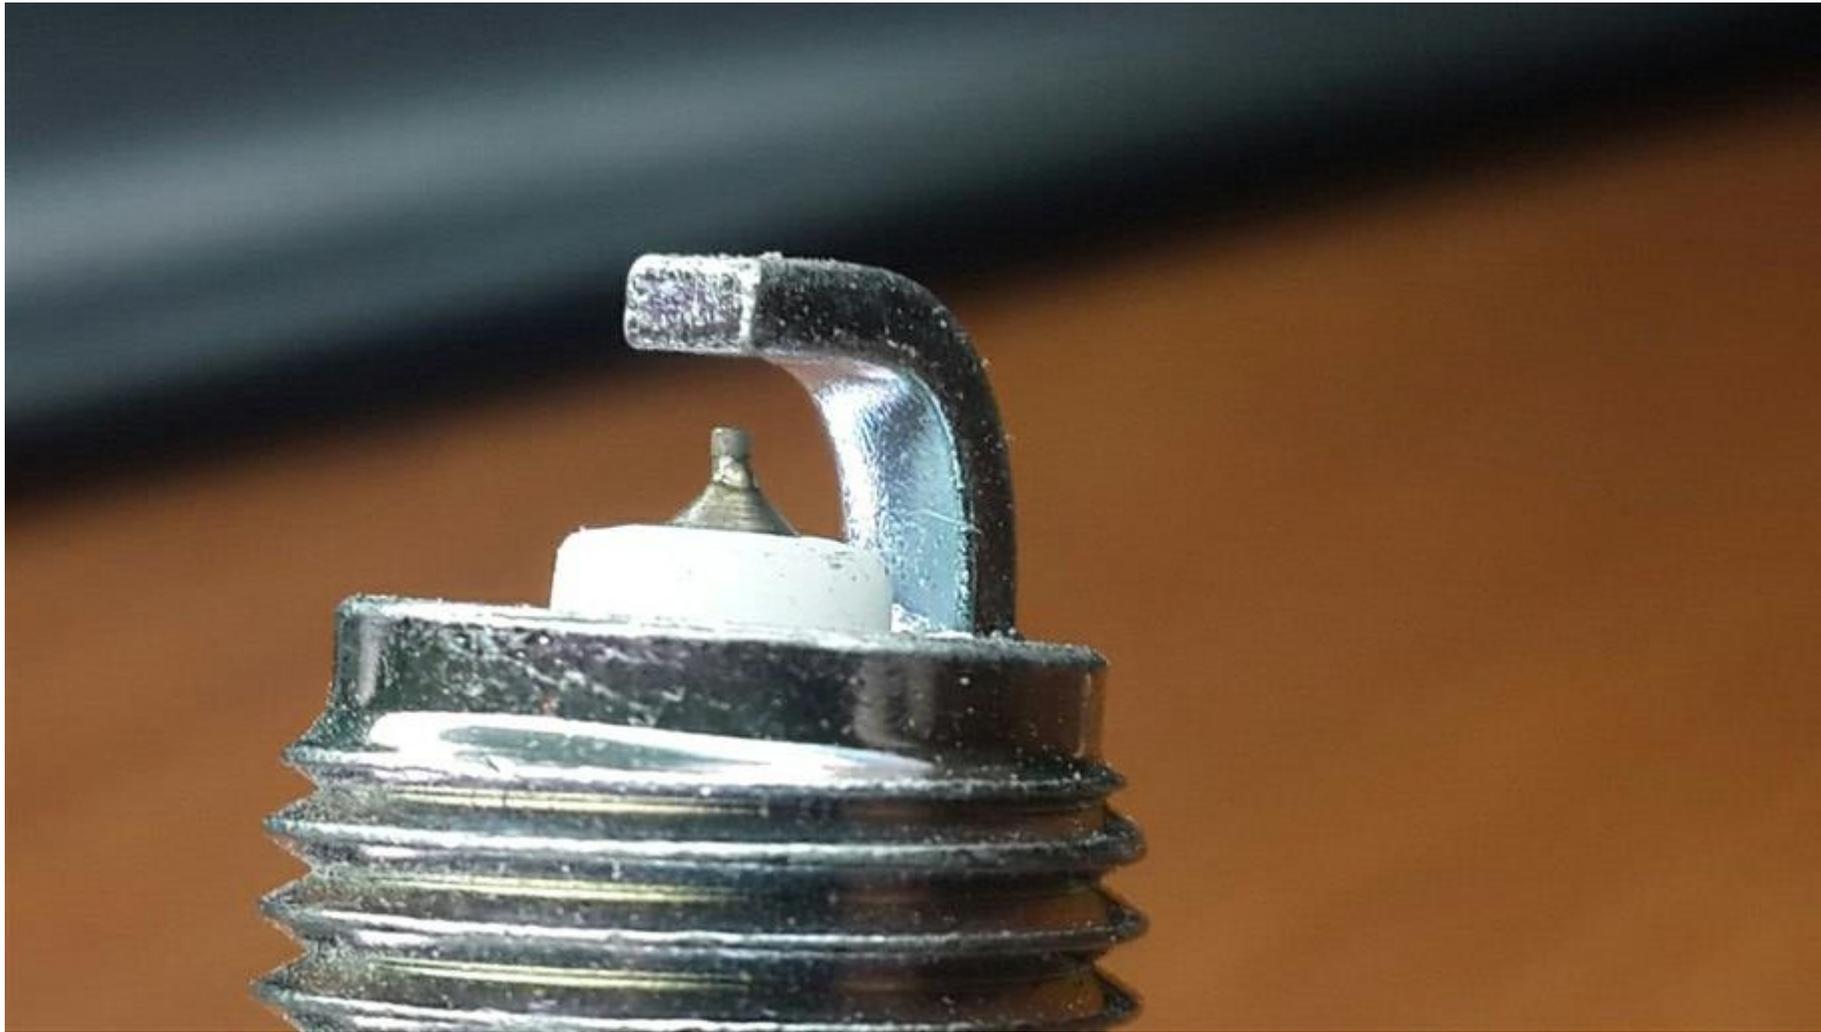
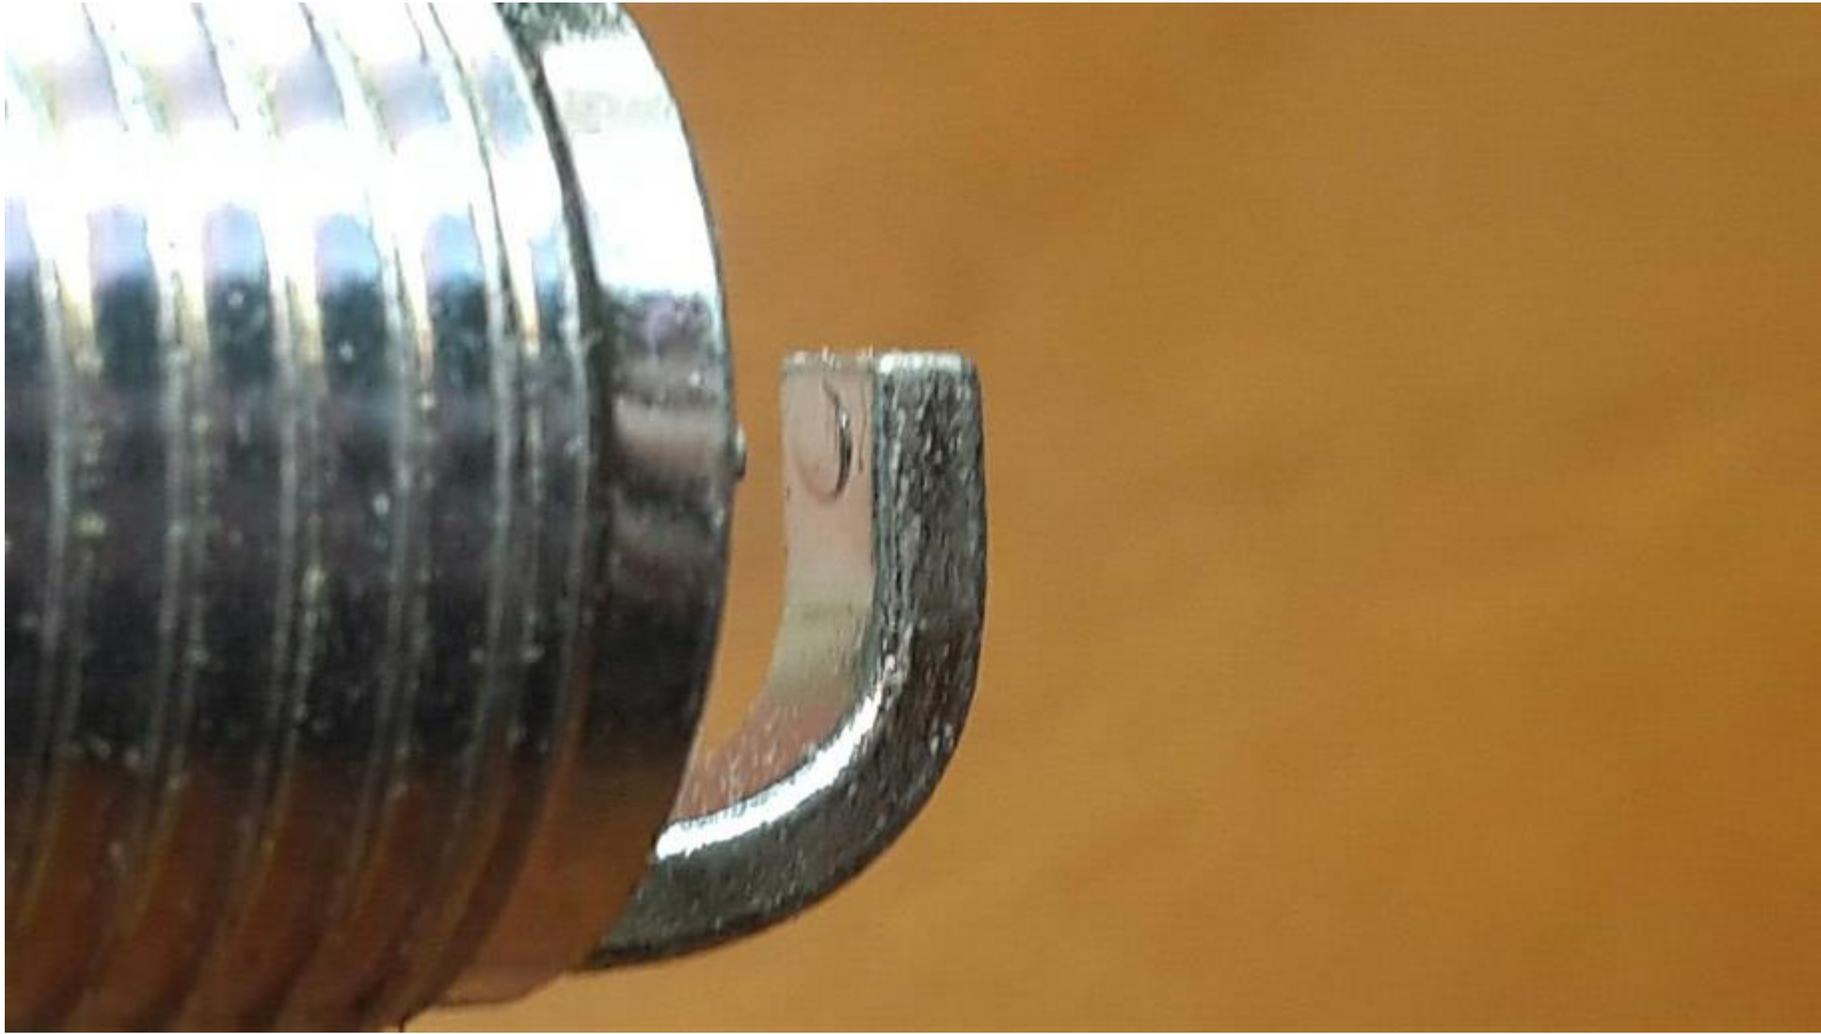
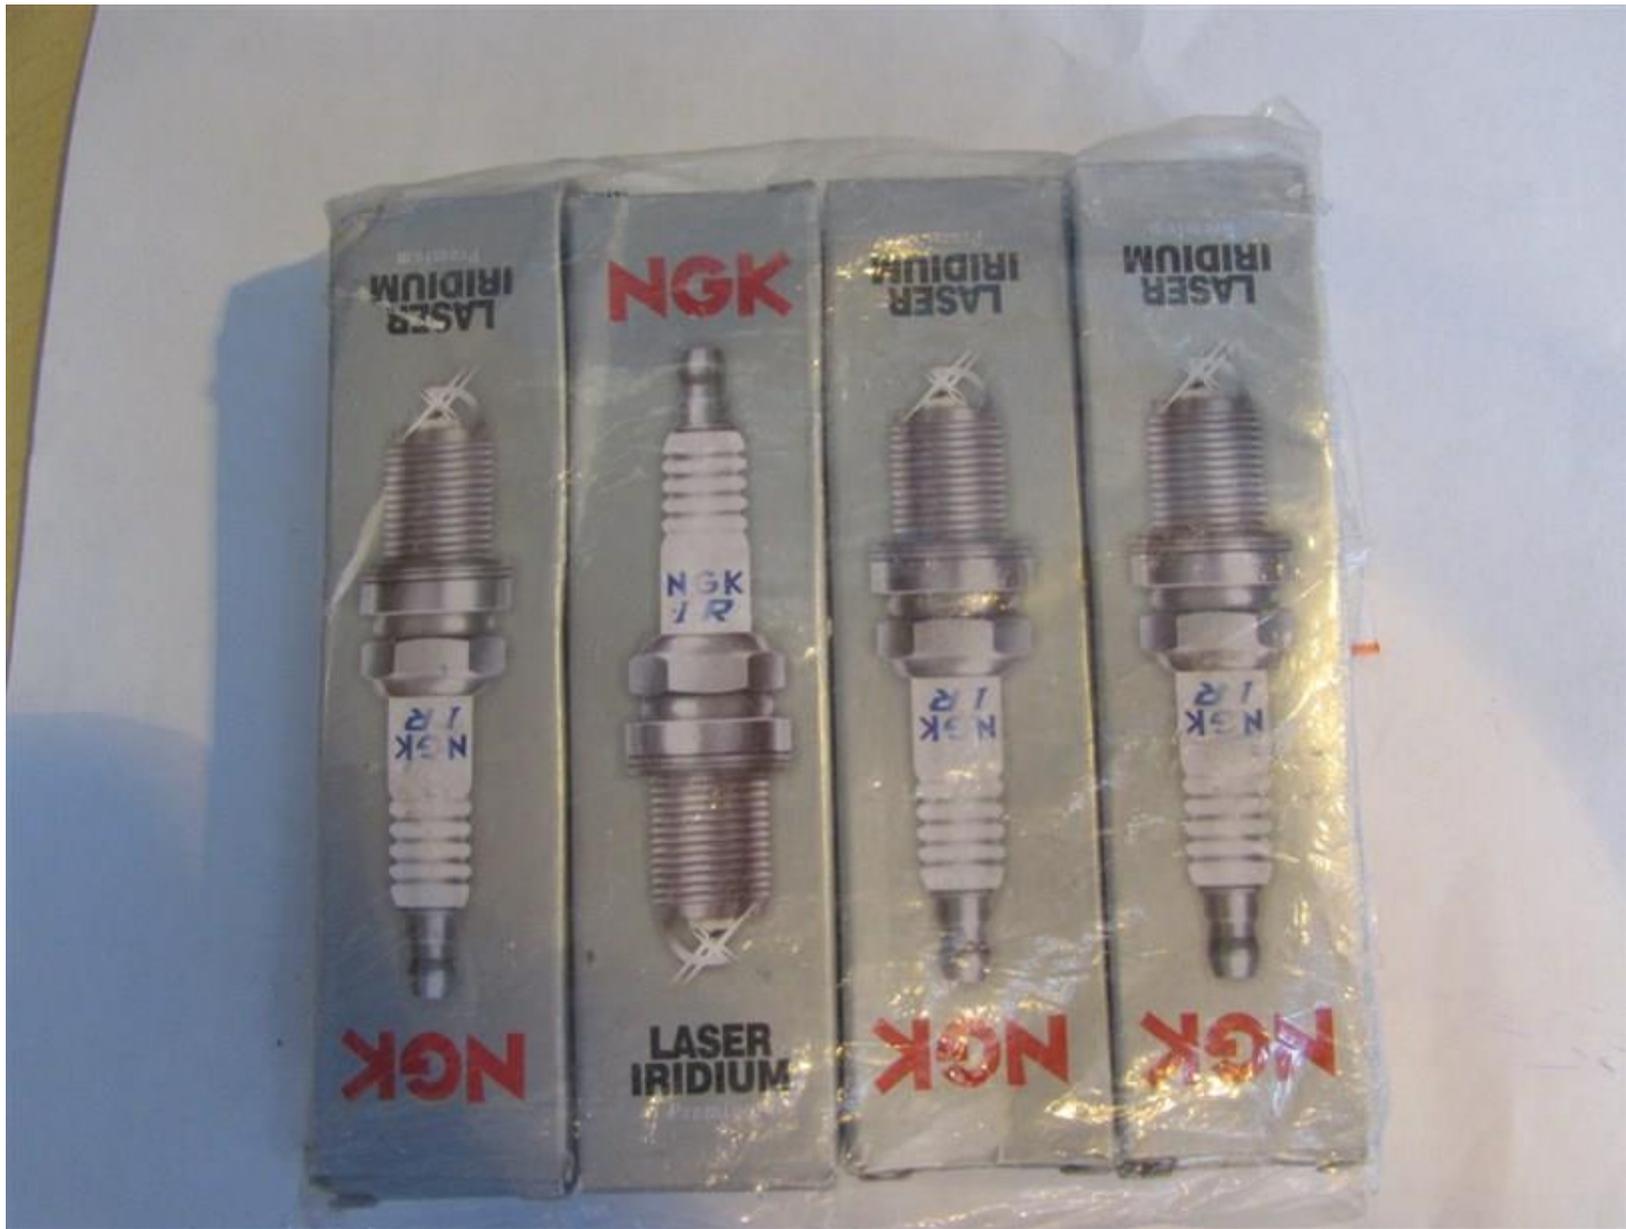
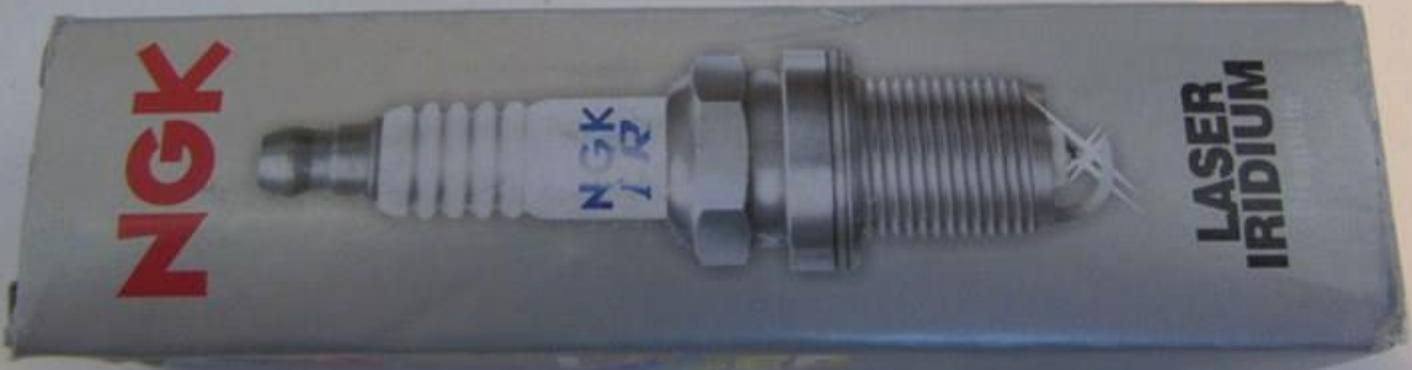
6176

Имеет визуальное отличие полиграфия упаковки, более низкого качества

Нет иридиевого напыления
